SOLA FLYKLUBB

TEKNISK INFO 02/2017

TEMA: LN-FTD: TAIL STRIKE

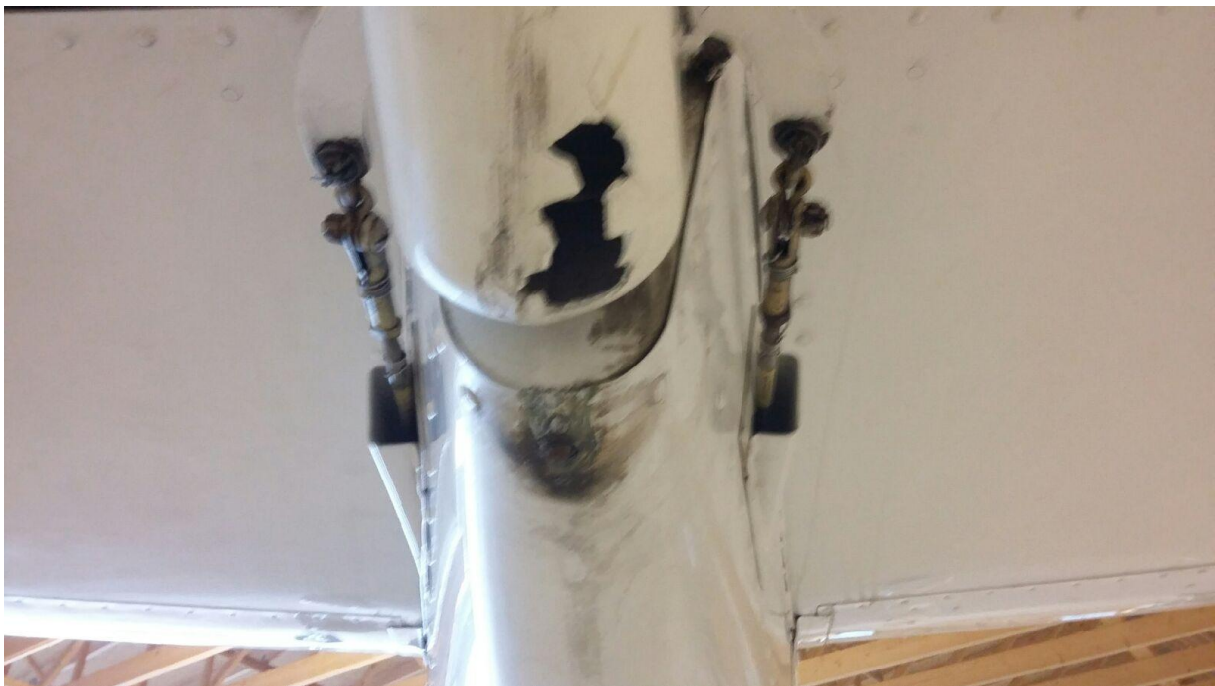
I dag tidlig fikk jeg telefon fra vår skolesjef som skulle ut og fly med en elev. Under pre flight inspection ble det oppdaget at fortøyningsringen og fjæren bak på undersiden av flyet var vekk, merker på skroget, i tillegg var det hull i plastdekselet i bunnen av sideroret. Fortøynings ringen var brukket i sitt feste til skroget. Med andre ord, noen har vært nede i rullebanen med halen på flyet. Da ingen ting er anmerket i boken vedrørende dette er det vanskelig å si når og hvor det har skjedd.

Det er vel lite tvil om at denne tail strike har blitt merket under landingen. Hvis noen føler seg truffet, vennligst kontakt teknisk leder.
